PROTOKÓŁ KONTROLI

Zakład Gospodarki Komunalnej w Ożarowicach

- 2.1. obecną kontrolę przeprowadzono w ramach nadzoru nad warunkami BHP przy obsłudze przepompowni ścieków stanowiących część kanalizacji dla gminy Ożarówice zrealizowanych w ramach projektu pod nazwą: „Infrastruktura okołolotniskowa Międzynarodowego Portu Lotniczego Katowice w Pyrzowicach – gospodarka wodno-ściekowa”.

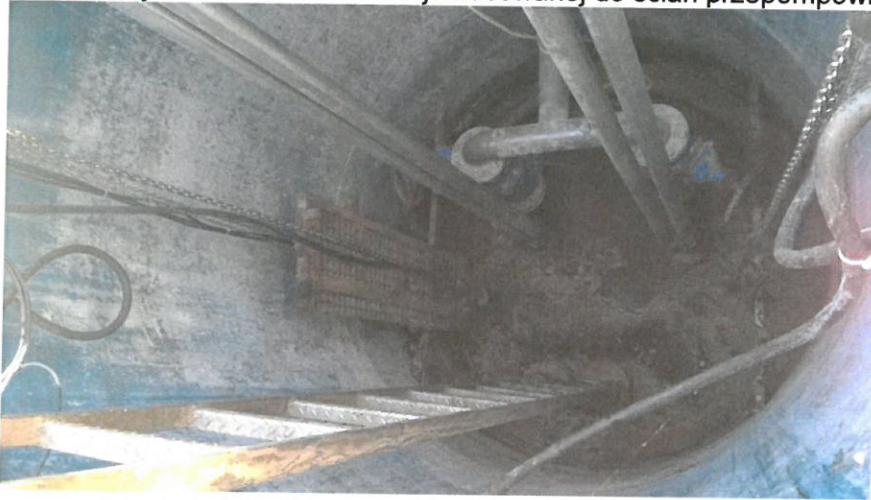
- w niektórych przepompowniach wykonane zostały podesty uchylne. Informacja o przepompowniach wyposażonych w podesty załączona została do niniejszego protokołu. W trakcie przeprowadzonej kontroli stwierdzono, że występują dwa rozwiązania. W obu przypadkach podesty są wykonane jako uchylne, co w założeniu ma pozwolić na zejście drabiną poniżej poziomu podestu, na dno przepompowni. W jednym rozwiązaniu podest zainstalowany został na niezależnej od drabinki konstrukcji mocowanej do ścian przepompowni. (zdjęcie poniżej)

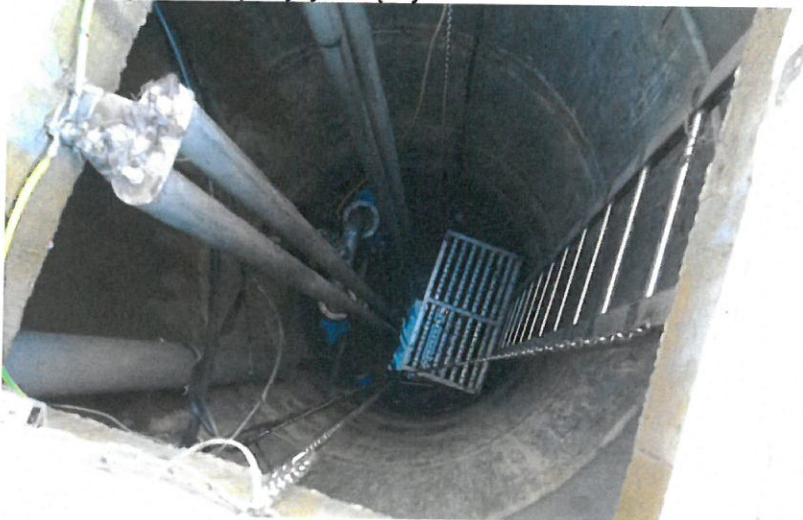
W drugim rozwiązaniu podest mocowany jest do drabinki i składany jest „na drabinę”. W ocenie kontrolującego złożenie podestu na drabinę w istotny sposób utrudnia możliwość zejścia poniżej poziomu podestu. Wymaga to bowiem „przekroczenia” złożonej na drabinę konstrukcji. Rozwiązanie to nie jest zgodne z ogólnymi zasadami ergonomii i zasad bezpiecznego korzystania z drabin bo utrudnia podczas schodzenia właściwe oparcie stóp oraz odpowiednie i pewne utrzymywanie się rękami. Ponadto mocowanie łańcucha przy pomocy którego składa się i rozkłada podest roboczy znajduje się poniżej poziomu pokrywy przepompowni, co również powoduje istotne utrudnienie wykonania tej czynności, ponieważ wymaga albo wykonania jej z drabiny, albo z poziomu gruntu w pozycji leżącej.
